# Applying Acoustic Pulse Reflectometry (APR) for the Detection of Pinholes in Heat Exchanger Tubes

<sup>2</sup> Cantarell Nitrogen Plant, The Linde Group, State of Campeche, México

## Aplicación de la Reflectometría de Pulso Acústico (RPA) para la Detección de Agujeros Pequeños en Tubos de Intercambiadores de Calor

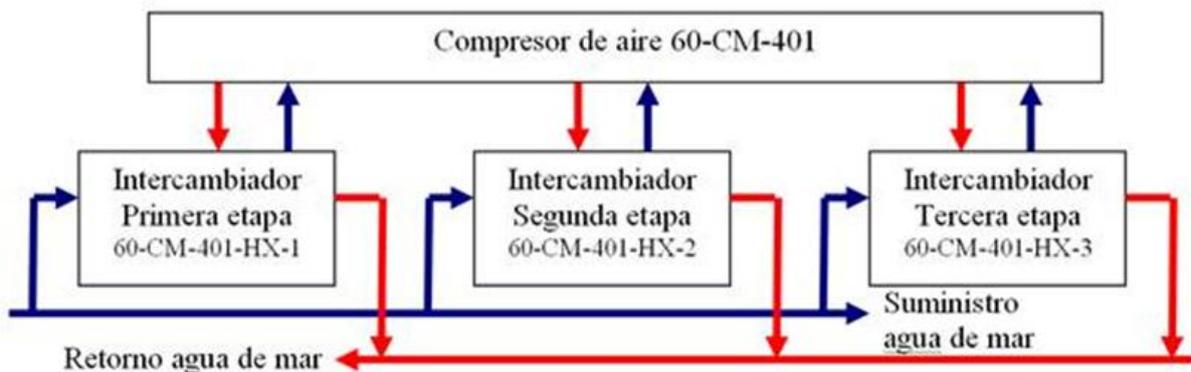
Figura 1, Diagrama a bloques del enfriamiento de aire

La Planta de Nitrógeno Cantarell localizada en el Estado de Campeche, México, está compuesta de cinco módulos de producción que incluyen compresores de aire e intercambiadores de calor enfriados por medio de agua de mar (Fig. 1). Debido a las características de ésta última, se hace importante la detección oportuna de fugas en las tuberías del intercambiador, para evitar la contaminación del producto y por consiguiente la generación de daños en las partes internas del compresor, lo cual disminuiría considerablemente su vida útil aunado a la disminución de producción de la planta por el paro del equipo.

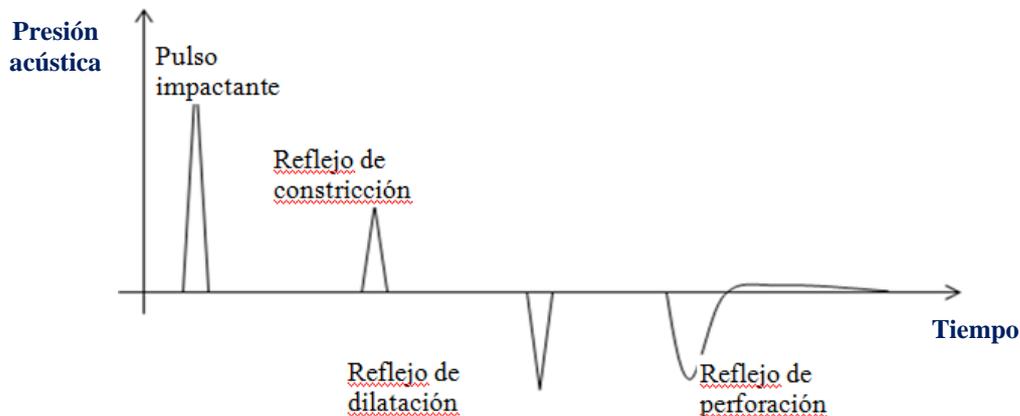
**Figura 2,** Ejemplos esquemáticos de reflejos causados por discontinuidades de diferentes tipos.

La amplitud y forma de ese reflejo son determinadas por las características de la discontinuidad, según la representación esquemática en la Fig. 2.

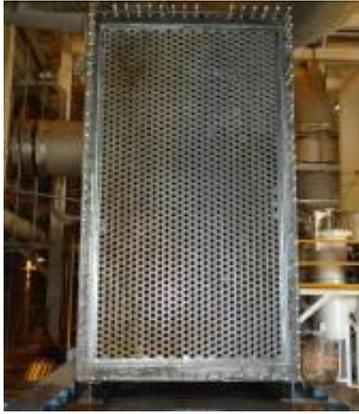
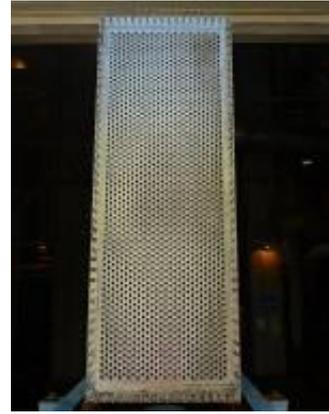
**Figura 3,** Intercambiadores 60-CM-401-HX-1(izquierda) y 60-CM-401-HX-2

Los intercambiadores inspeccionados fueron el 60-CM-401-HX-1 y el 60-CM-401-HX-2 (Fig.1) con 1722 y 1460 tubos respectivamente. Los tubos son de acero inoxidable tipo superduplex, de 19 mm de diámetro externo, 1 mm de espesor y 10.5 m de longitud. Las siete columnas de tubos más calientes de cada intercambiador están revestidas con tubos de 17 mm de diámetro externo y 0.5 mm de espesor, hechos de Hastelloy alloy C-276.

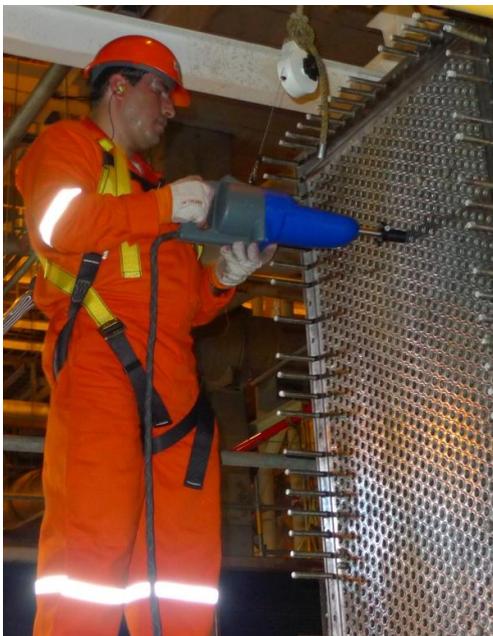
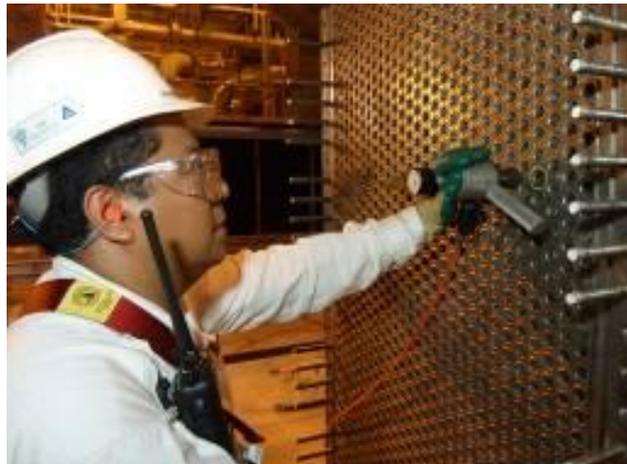
**Figura 4,** Ensayo de RPA (izquierda) y prueba neumática

- Desensamble del equipo y preparación del haz de tubos (Fig. 3).
- Limpieza del 100% de los tubos con el empleo de agua dulce a alta presión (8,000 lbs/in<sup>2</sup>), para la eliminación de depósitos mecánicos, químicos, biológicos, etc; y secado de éstos con aire a presión.
- Inspección de los tubos mediante RPA empleando equipo marca Acousticeye, modelo HE-3000 (Fig. 4).
- Verificación de resultados con prueba neumática y boroscopia (Fig. 4).
- Acciones correctivas y prueba hidrostática al haz de tubos.

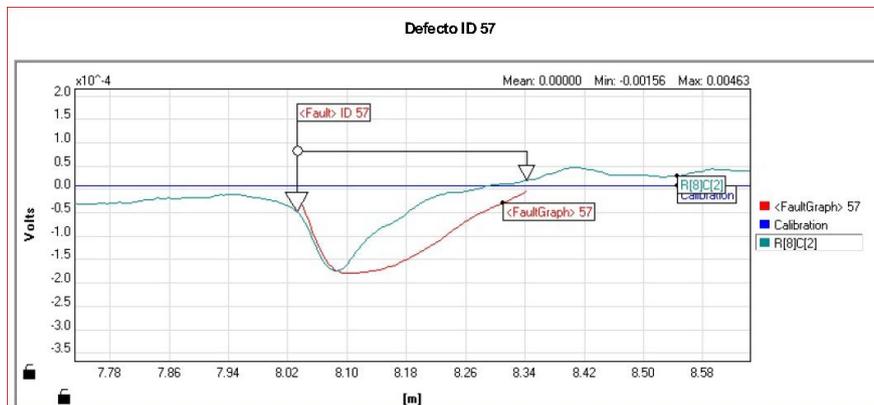
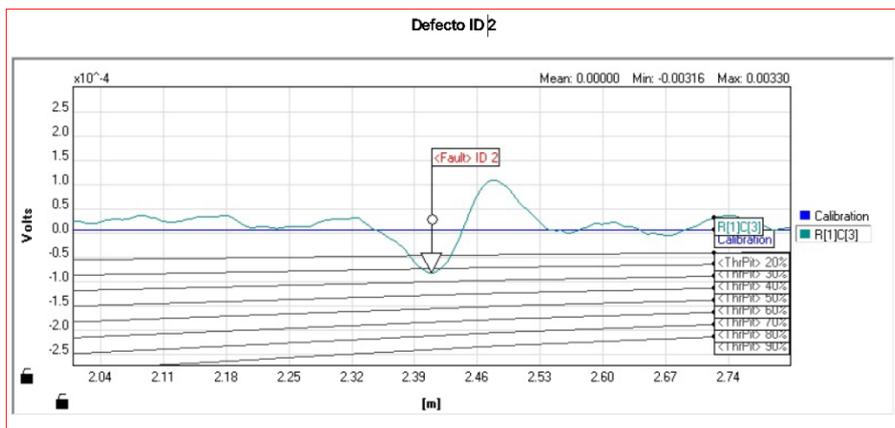
**Figura 5**, Extractos de informe RPA de equipo 60-CM-401-HX-2: tablas de defectos, gráficos de señales de tubo perforado (ID 57, tubo R[8]C[2]) y de tubo con picadura (ID 2, tubo R[1]C[3])

Como podrá observarse en el ejemplo de informe RPA presentado en la Fig. 5, el registro de resultados RPA incluye información muy importante como es la clasificación, las dimensiones y la ubicación del hallazgo.

La inspección del 100 % de la fluxería resultó en la detección de defectos en alrededor del 6% de los tubos inspeccionados; la gran mayoría de los defectos fueron clasificados como perforaciones del orden de 0.4 mm de diámetro (o en caso de perforaciones de geometría irregular: el equivalente al de un orificio circular con el mismo efecto RPA) pero también se detectaron tubos con bloqueos y picaduras, según lo exhibido en las tablas No. 1 y No. 2.

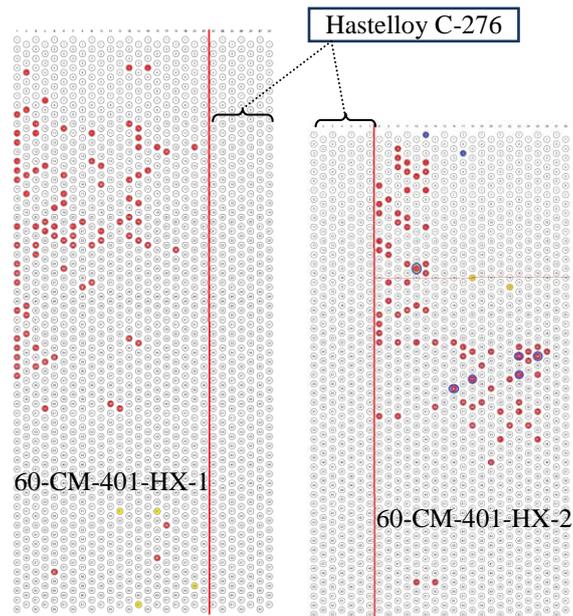
Según los mapas de defectos presentados en la Fig. 6 es destacable que, en los dos intercambiadores, el RPA no indica defecto alguno en las siete columnas con revestimiento de Hastelloy C-276, hecho relacionado muy probablemente a la superior resistencia a la corrosión de esta aleación.

**Figura 6,** Mapeo de tubos con indicaciones RPA; se nota que todas las columnas de tubos revestidos con Hastelloy C-276 se encuentran libres de indicaciones de defectos, en comparación con las otras, compuestas de tubos de acero inoxidable superduplex sin revestimiento, que casi todas contienen tubos con indicaciones.

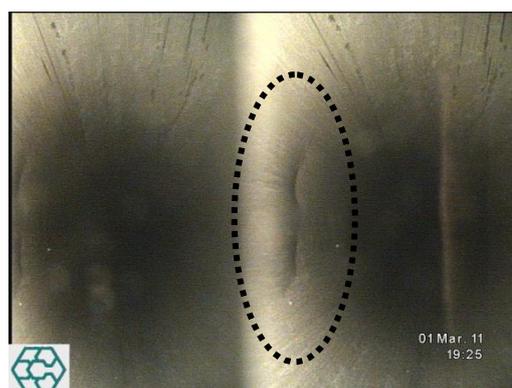
**Resultado RPA:** El tubo 49,9 presenta una indicación de perforación de 0.4 mm a 7.50 m del espejo frontal.

**Prueba Neumática:** Positiva.

**Inspección Visual Remota:** Se aprecia una deformación en el tubo a la distancia RPA indicada.

**Figura 7,** Imágenes de inspección visual remota en zonas con indicaciones RPA de tubos del equipo 60-CM-401-HX-2

Tras taponear todos los tubos verificados por los ensayos neumáticos, se condujeron pruebas hidrostáticas a los dos haces de tubos, según el siguiente procedimiento: (i) aplicación de 2.0

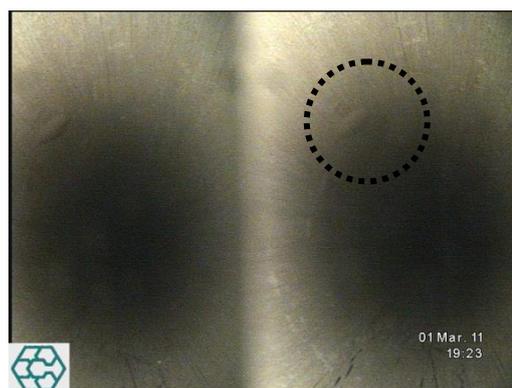
**Resultado RPA:** El tubo 49,8 presenta una indicación de perforación de 0.4 mm a 7.88m del espejo frontal.

**Prueba Neumática:** Negativa

**Inspección Visual Remota:** Se aprecia una deformación en el tubo a la distancia RPA indicada.
