ALCANCE TECNICO

ESTUDIOS MAGNETICOS

Memoria Magnética del Metal (MMM)

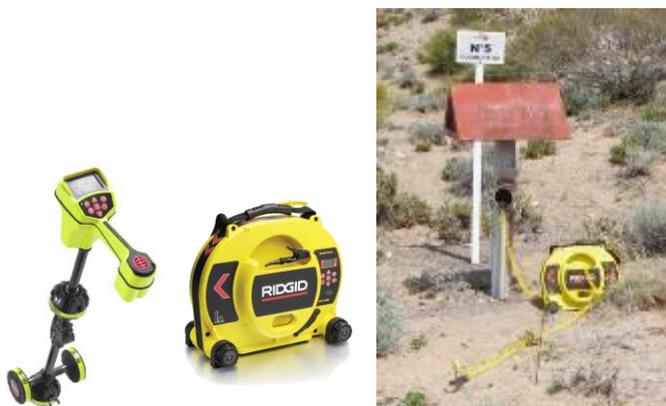
Se utiliza un detector marca **RIDGID** para determinar la locación y profundidad de la cañería. El equipo se compone de una unidad transmisora y una receptora capaces de operar en diferentes frecuencias y de modos conductivo o inductivo, según sea conveniente en cada caso particular.

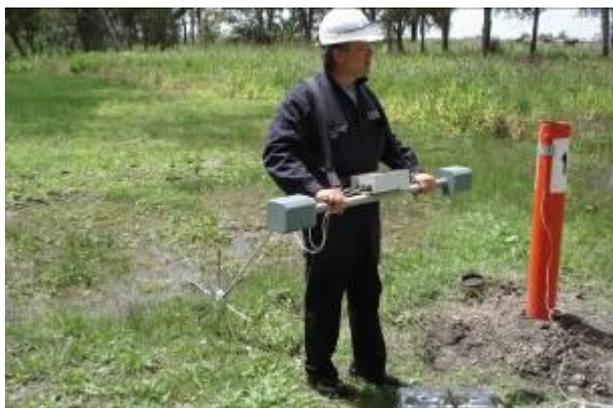
M1

El operador camina por arriba del eje del ducto soterrado grabando a través de los 6 canales los cambios en el campo magnético del ducto.

El equipo está compuesto por una base transmisora y un receptor que releva y graba la información magnética del ducto desde la superficie del terreno.

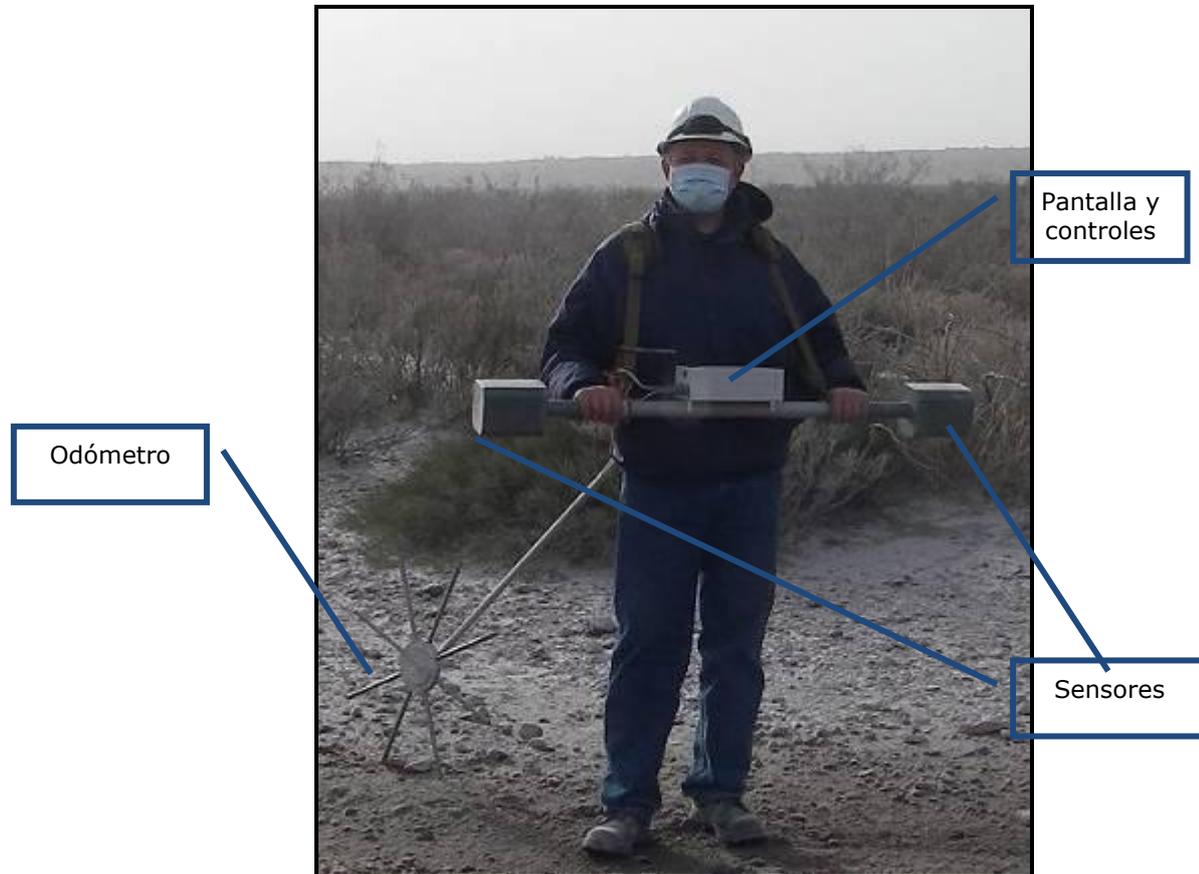
Equipo M1:

- Banda de mediciones de valor campo magnético (Hp) para cada uno de los canales de ± 2000 A/m.
- 6 canales de medición Hp.
- Error relativo de medición Hp de ± 5 % para cada uno de los canales.
- Paso de escaneo de 10 centímetros.

Inclinación derecha /izquierda

Dirección relativo al eje del ducto
<p>L = 134 cm

H = 67 cm I = 74.7 mA</p>	L = Posición (cm respecto al eje) H = Profundidad (cm) I = Corriente en (mA)
<p>Z3:5000 Y3:5000 X3:5000 2357 3113 -1531</p>

Valores magnéticos (nanotesla).

Distancia/progresiva (metros)

Batería, odómetro y alarmas.
<p>GPS

Нет ПУТЬ</p>	Pantalla GPS (WGS)

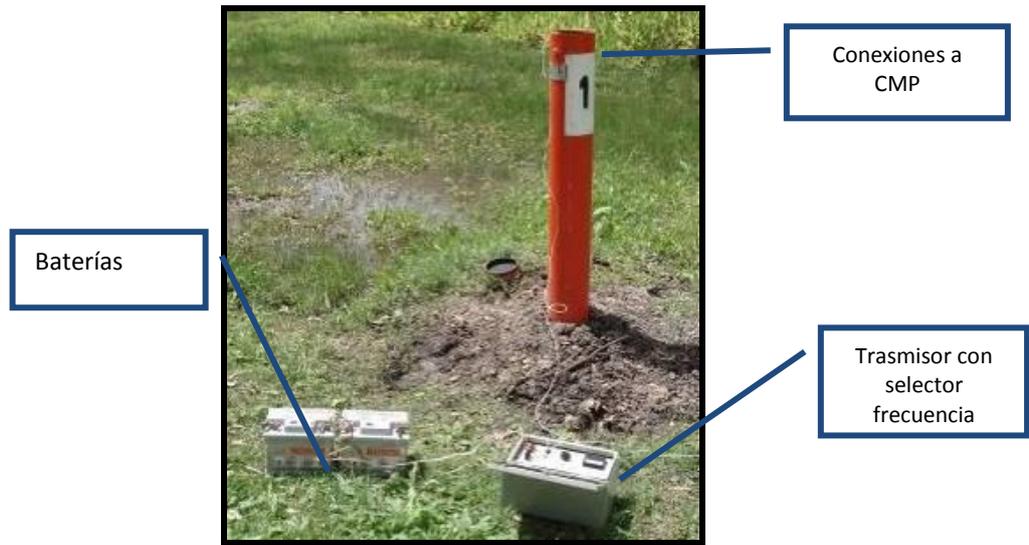
Equipo base G1/200:

Genera la señal de radiofrecuencia que luego detectará el M1. Tiene diez niveles de potencia de salida y una autonomía de 8:00 horas de trabajo.

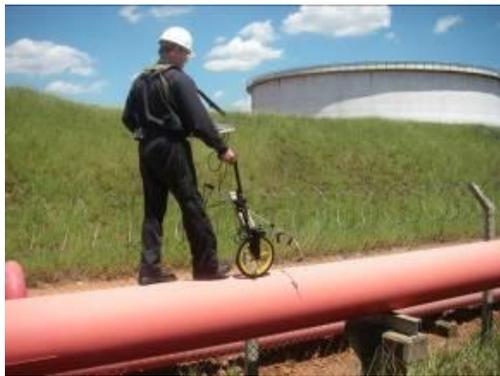
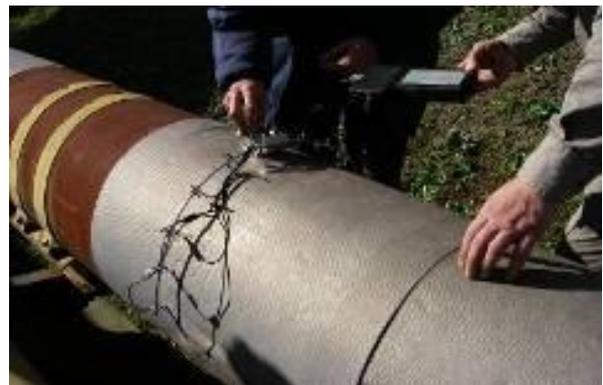
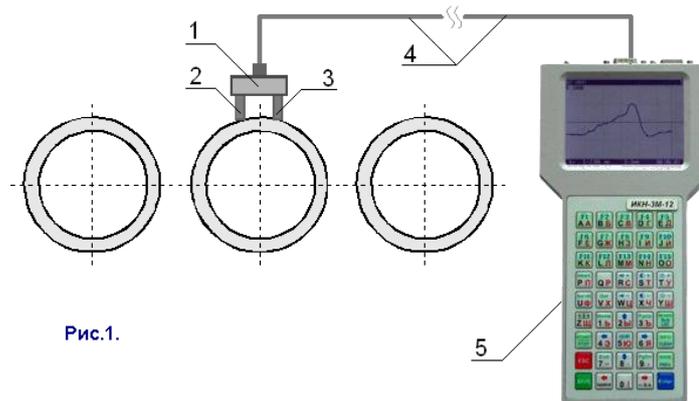
Equipo MMM: (Remoto y de contacto)

1	Banda de mediciones de valor Hp para cada uno de los canales	± 2000 A/m
2	Cantidad de canales de medición Hp	12
3	Error relativo principal de medición Hp para cada uno de los canales	± 5%
4	Error adicional absoluto de medición Hp para cada uno de los canales	± 2 A/m
5	Paso mínimo de escaneo	1mm
6	Paso máximo de escaneo	128mm
7	Error absoluto principal de medición de traslado de sensor	±1 paso
8	Error adicional relativo de medición de traslado de sensor	± 5%
9	Longitud máxima de de sector registrado con el paso de medición 1	(file 940 Kb-120m
10	Longitud máxima de sector registrado con el paso de mediciones 128mm	15360m
11	Velocidad máxima de escaneo (con el paso 1mm)	0, 5 m/s
12	Volumen de RAM- memory	1Mb
13	Volumen de memoria Flash disk	32 Mb
14	Velocidad de transmisión de datos del dispositivo a IBM PC dentro de	RS 232-115 kbod
15	Indicador grafico de cristal liquido con luz	320x240puntos
16	Baterías DC	12 V

La inspección se efectúa sin interrupción del proceso industrial en caso de estructuras abiertas. Utilizamos el equipo IKH-1M-4 / 12.

Fig.1. Esquema de control con el sensor de 2 bandas: 1) scanner con el rodillo de distancia; 2 y 3) ferrosondas; 4) cable; 5) Dataloger IKH-1M-4 / 12.

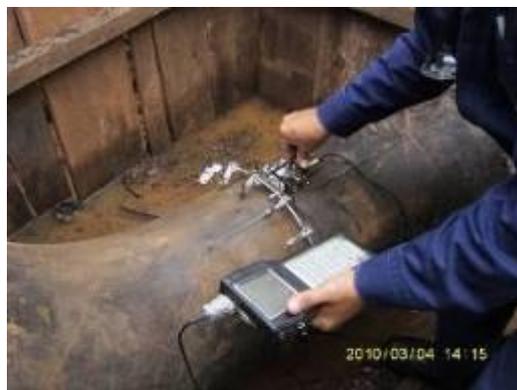
Estudio de contacto

Este estudio se realiza una vez que el cliente realice las aperturas de las zanjas en los lugares informados por IGP. Con los datos que se obtienen de este estudio se confecciona un acta (ver pag. 12) y los resultados se cargarán al software para determinación de los lugares con anomalías (informe final).

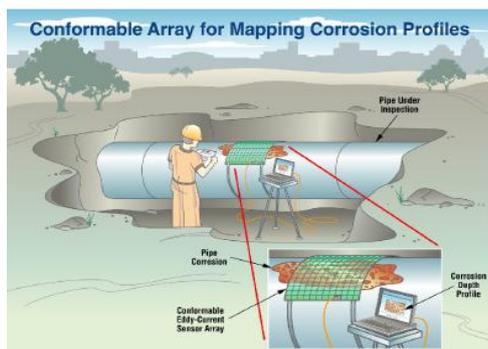
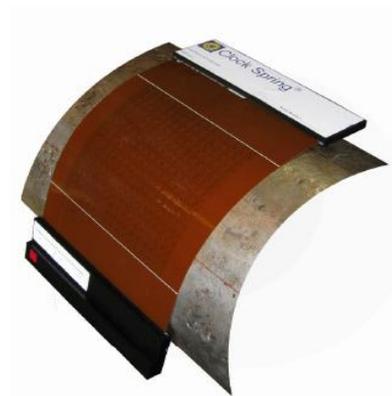
COMFORMABLE ARRAY, (en caso de existencia de corrosión externa importante)

Indica valores de corrosión externa y presenta informe en colores correspondientes a la profundidad de falla.

Es un dispositivo de Evaluación de Defectos por Corrientes Parásitas

La excitación de la corriente alterna genera una reacción en el ducto.

La Impedancia de la bobina ($Z = XR + XL$) es afectada por la conductividad eléctrica, por la permeabilidad magnética y la geometría

La fase y amplitud de las corrientes de reacción, así como el acople del transformador, son afectados por la distancia hasta el ducto.

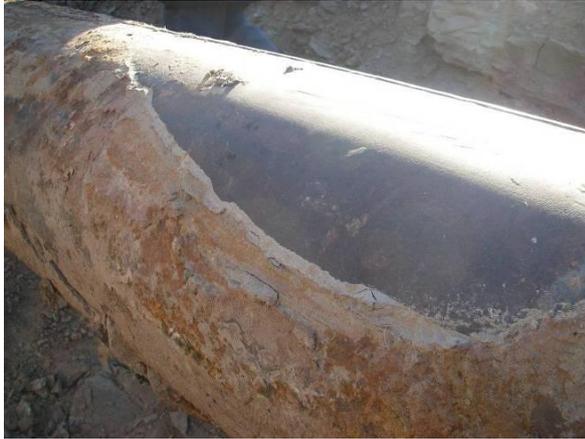
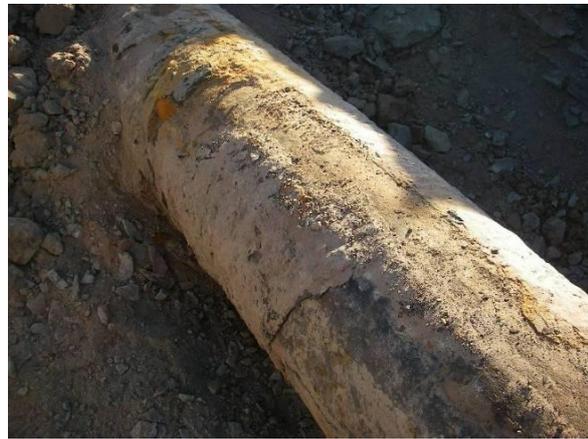
CONTROL VISUAL

Revestimiento: Esmalte asfáltico con velo de vidrio hilado.

Estado del revestimiento: Fallas y humedad debajo del mismo.

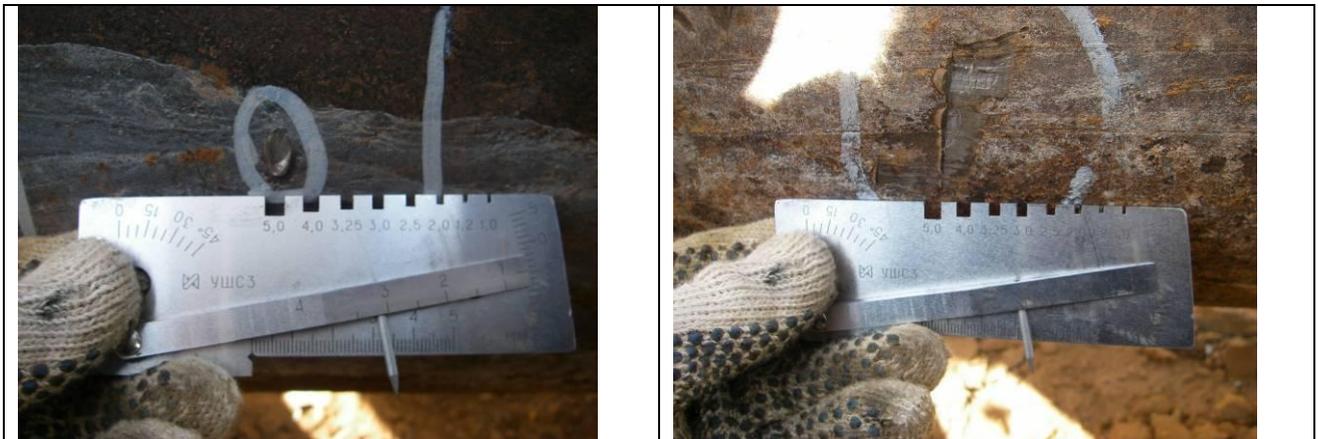
Estado del metal:

Marcas de retro a 3,22 metros diámetro 15 milímetros (9:30 Horas).

Marcas de retro a 3,58 metros diámetro 30 milímetros (9:00 Horas).

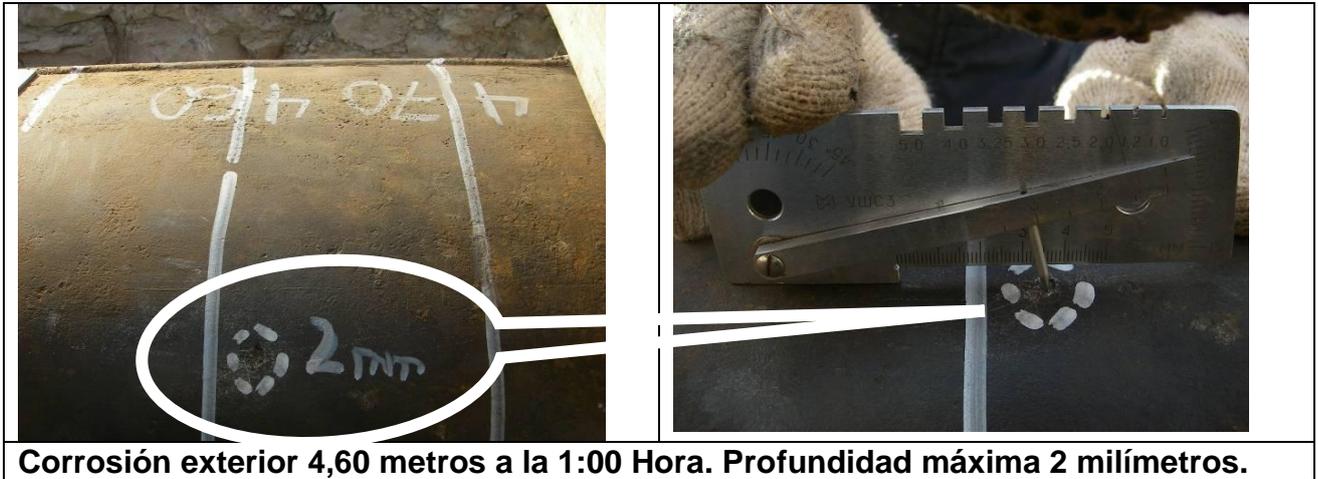
Corrosión exterior 4,60 metros a la 1:00 Hora. Profundidad máxima 2 milímetros.

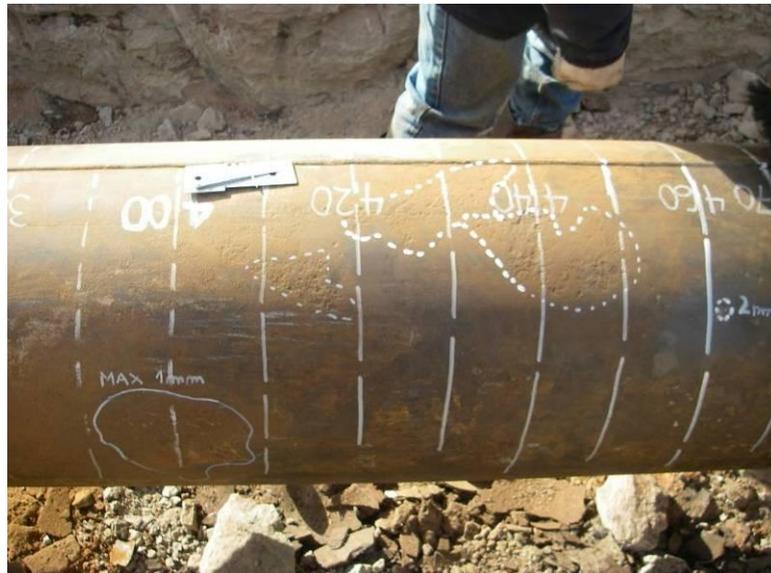
A 3,90 a 4,10 metros a las 3:00 Horas (Área diámetros 15 centímetros) Profundidad máxima 1,0 milímetros.

A 4,10 a 4,50 metros a las 12:00 Horas (Área 20 x 40 centímetros) Profundidad máxima 1,2 milímetros.

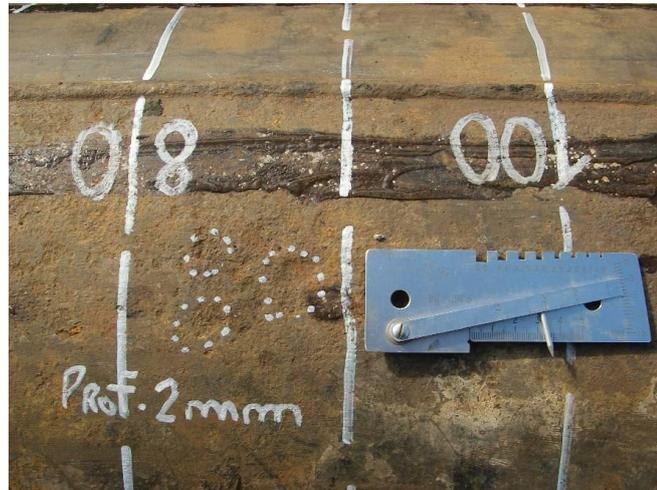
A 0,80 a 0,90 metros a las 1:00 Horas (Área diámetro 2 centímetros) Profundidad máxima 2,0 milímetros.

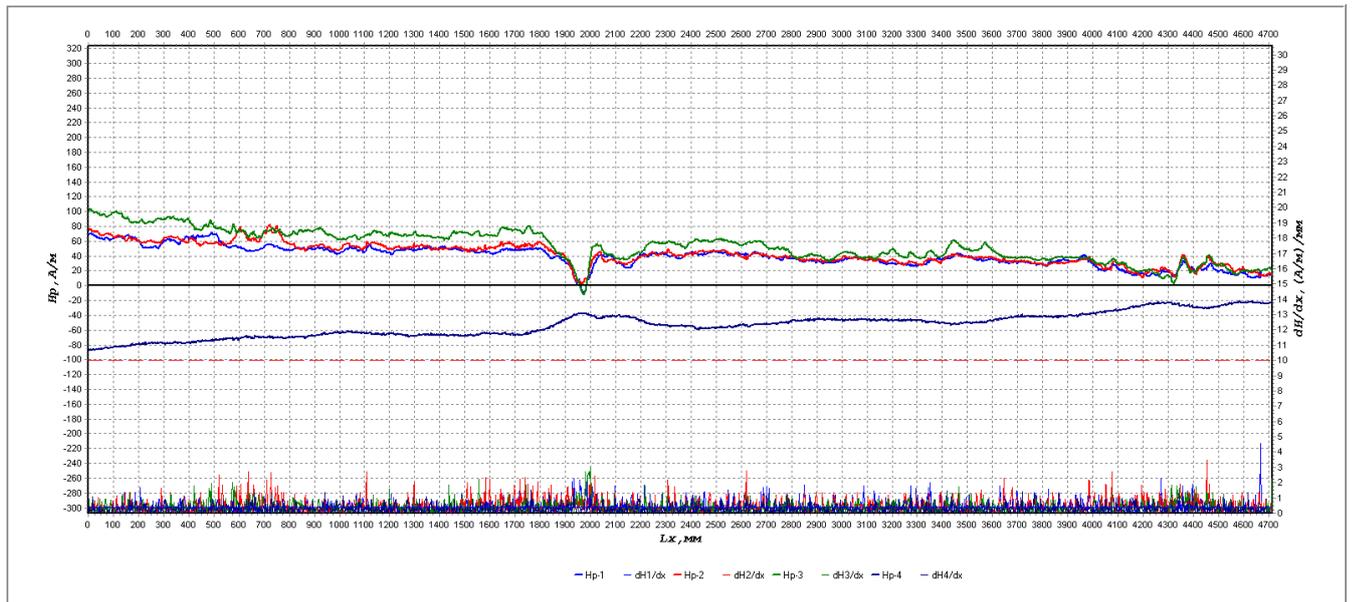
El control se realizó con el sensor tipo caretilla, de 4 canales.

Gráfico magnético a las 09:00 horas
El segmento en estudio está sometido a tensiones leves.

El caño está sometido a tensiones leves.

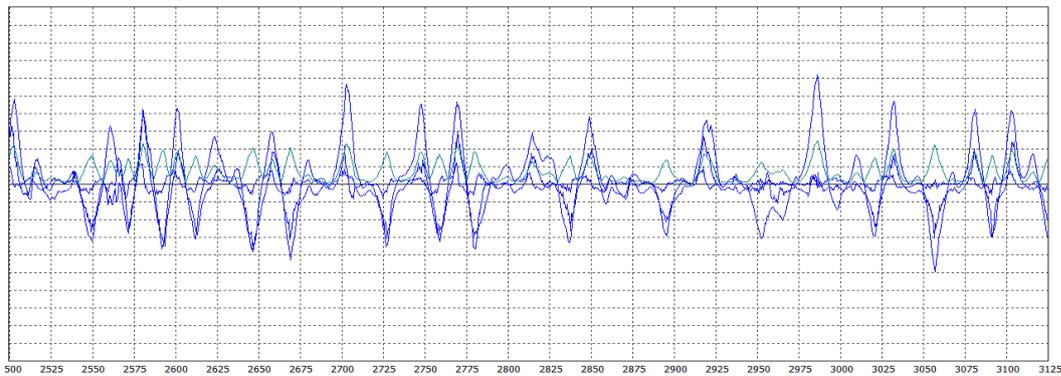
3) Magnetogramas

X3: 20000 Y3: 20000 Z3: 20000 S1: 5000 S2: 10000 S3: 50000

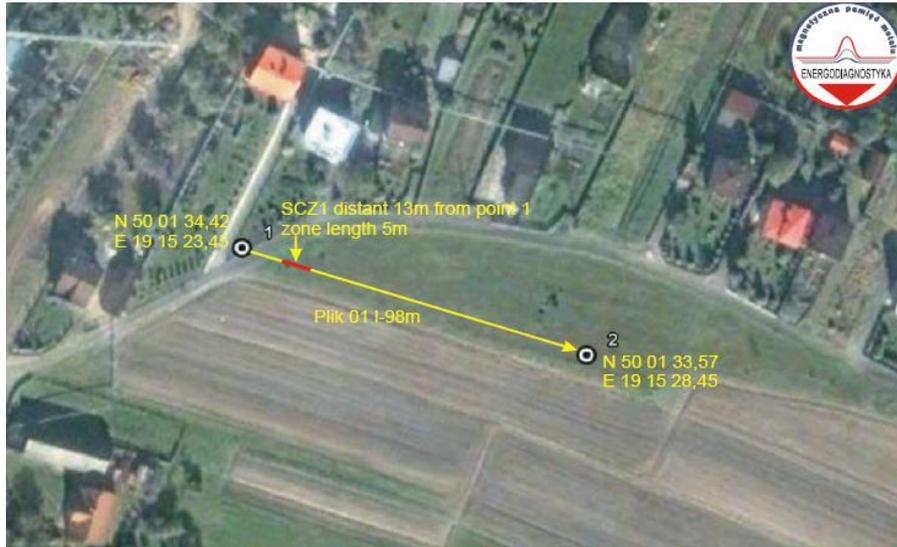
4) Visualización de la traza en Google earth

Se entregará por cada línea inspeccionada ubicación de las anomalías mas importantes en formato Google earth
